JR BUSES

BUFFALO GT

CARROCERÍA UNA PUERTA

CARROCERÍA BUFFALO GT UNA PUERTA SIN AIRE ACONDICIONADO

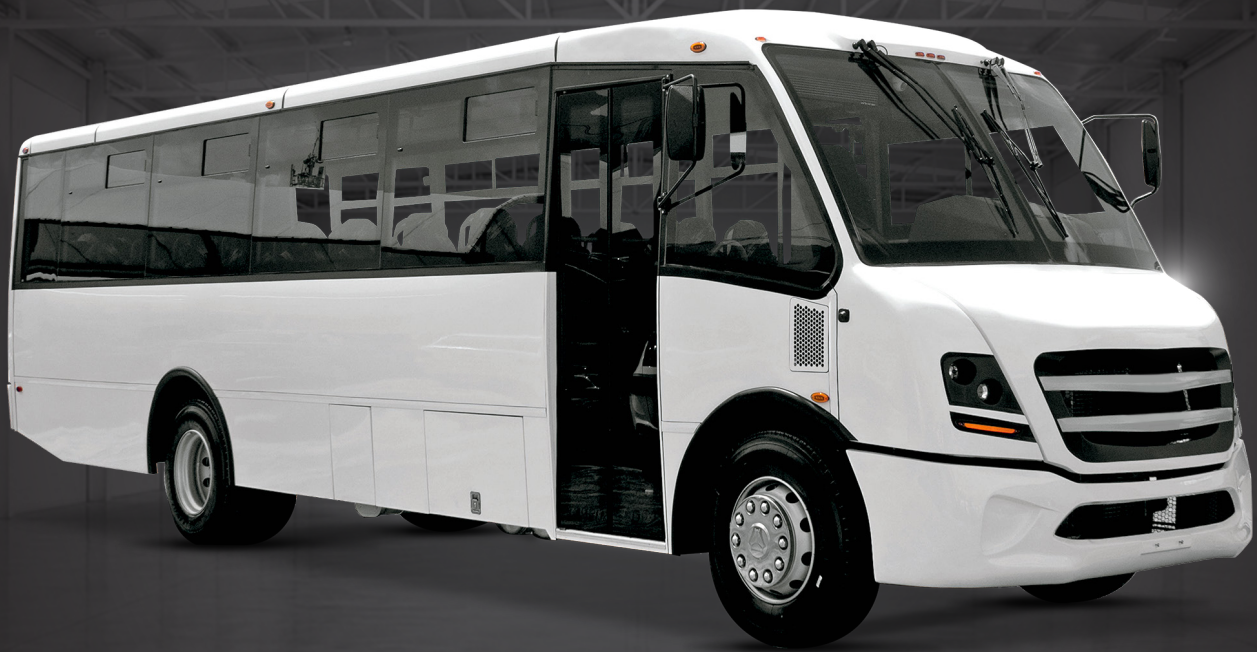
ESTRUCTURA

Acero galvanizado con tratamiento anticorrosivo en uniones por soldadura.

LAMINACIÓN

Exterior costados de aluminio en un solo lienzo. Interior Linner panel pintado.

PUERTA

(1) Plegadiza fabricada en acero galvanizado y cristal templado de 4 mm con acción neumática.

PARABRISAS

Curvos en 2 piezas de cristal inastillable claros.

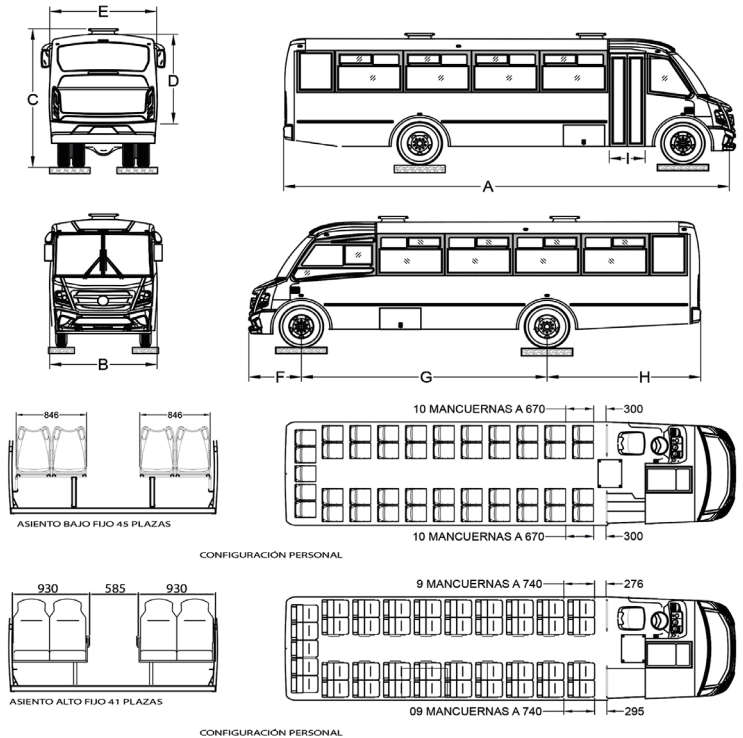
DIMENSIONES GENERALES

DIMENSIONES [m]								
Largo Total A	Ancho Total B	Altura Total C	Altura Interior D	Ancho Interior E	Volado Delantero F	Distancia Entre ejes G	Volado Trasero H	Claro libre De puerta I
10.878	2.520	3.378	2.035	2.420	1.118	5.915	3.968	0.744
