JR BUSES

LYNCE 9

CARROCERÍA DOS PUERTAS

CARROCERÍA LYNCE 9 DOS PUERTAS SIN AIRE ACONDICIONADO

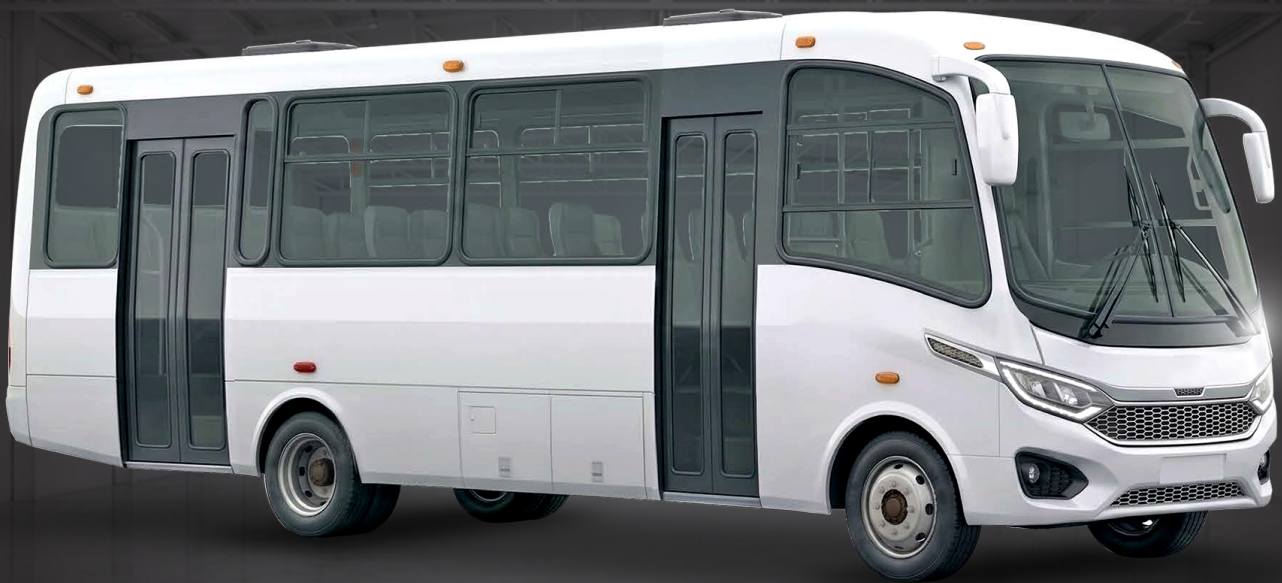
ESTRUCTURA

Acero galvanizado con tratamiento anticorrosivo en uniones por soldadura.

LAMINACIÓN

Exterior costados de aluminio en un solo lienzo.
Interior linner panel pintado.

PUERTAS

(2) Rototraslantes, fabricadas en acero galvanizado y cristal templado de 4 mm con acción neumática.

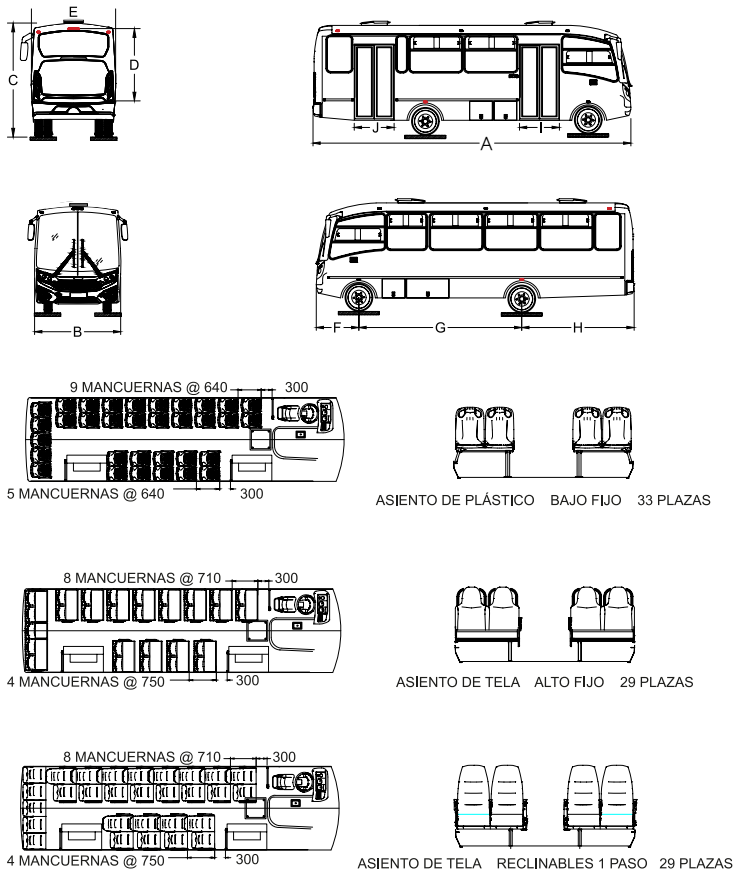
DIMENSIONES GENERALES

DIMENSIONES [m]									
Largo Total A	Ancho Total B	Altura Total C	Altura Interior D	Ancho Interior E	Volado Delantero F	Distancia Entre ejes G	Volado Trasero H	Claro libre De puerta I	Claro libre De puerta J
8.800	2.394	3.148	1.950	2.308	1.118	4.500	3.100	1.000	1.000
