JR BUSES

LYNCE 8

CARROCERÍA UNA PUERTA

CARROCERÍA LYNCE 8 UNA PUERTA CON AIRE ACONDICIONADO

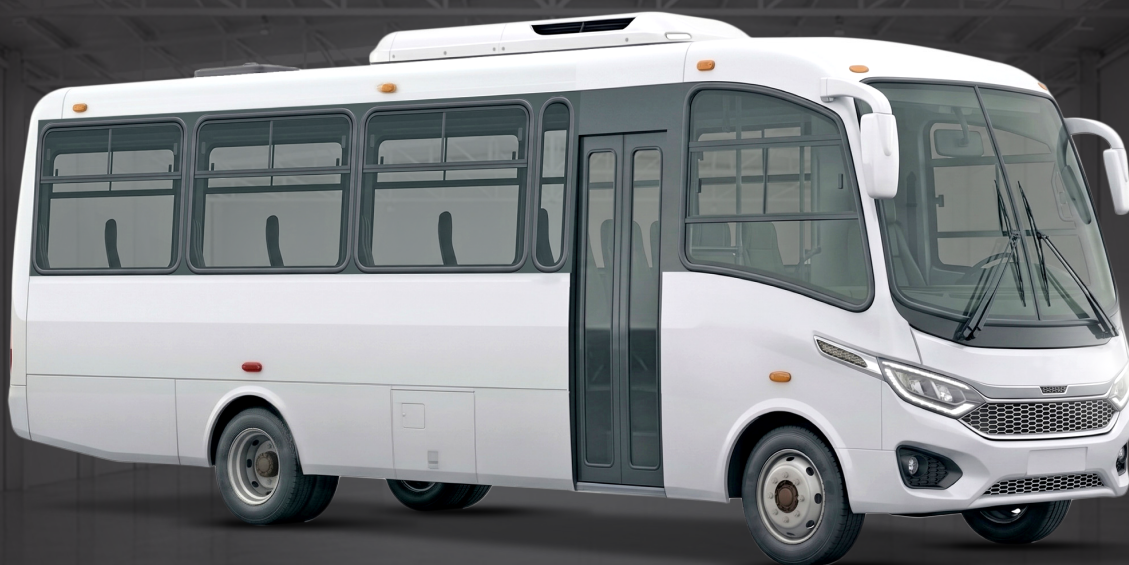
CON AIRE ACONDICIONADO

Acero galvanizado con tratamiento anticorrosivo en uniones por soldadura.

Exterior costados de aluminio en un solo lienzo.
Interior linner panel pintado.

(1) Rototraslante, fabricada en acero galvanizado y cristal templado de 4 mm con acción neumática.

Curvos en 2 piezas de cristal inastillable claros.
