JR BUSES

LYNCE 8

CARROCERÍA UNA PUERTA

CARROCERÍA LYNCE 8 UNA PUERTA SIN AIRE ACONDICIONADO

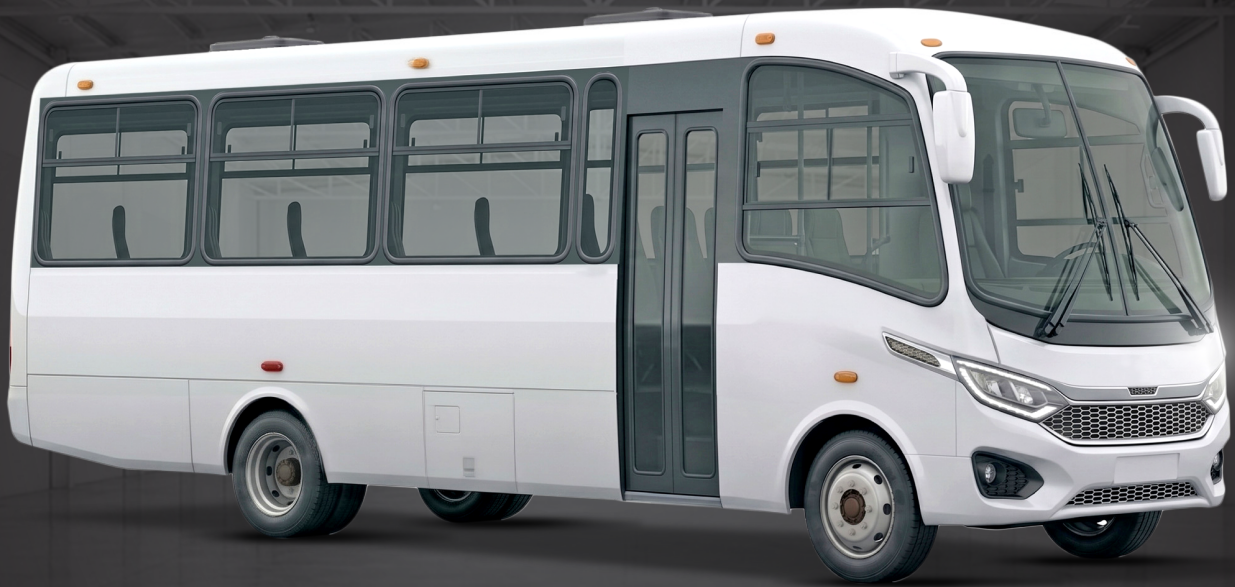
ESTRUCTURA

Acero galvanizado con tratamiento anticorrosivo en uniones por soldadura.

LAMINACIÓN

Exterior costados de aluminio en un solo lienzo. Interior linner panel pintado.

PUERTA

(1) Rototraslante, fabricada en acero galvanizado y cristal templado de 4 mm con acción neumática.

PARABRISAS

Curvos en 2 piezas de cristal inastillable claros.

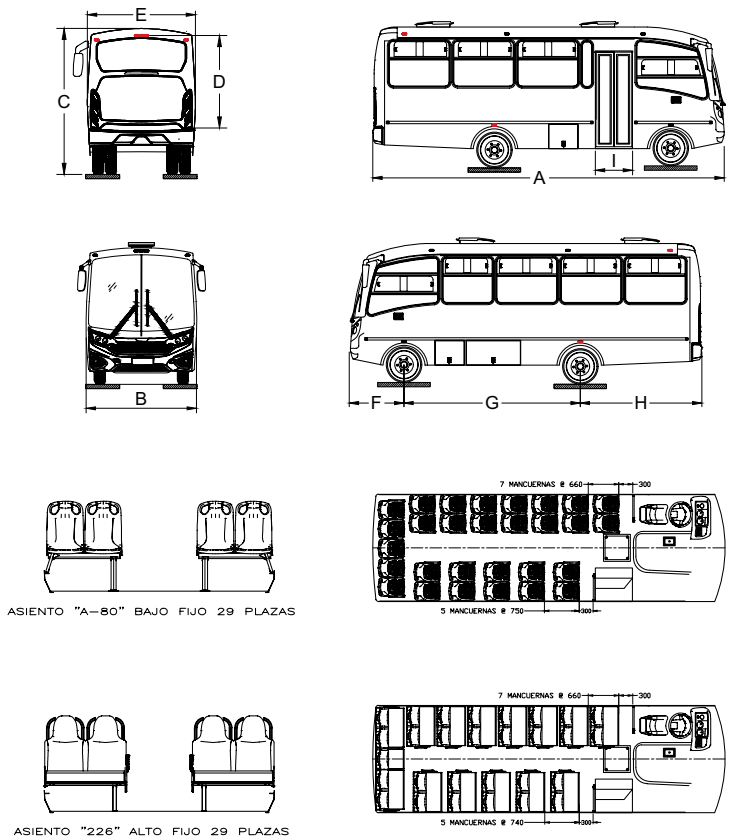
DIMENSIONES GENERALES

DIMENSIONES [m]								
Largo Total A	Ancho Total B	Altura Total C	Altura Interior D	Ancho Interior E	Volado Delantero F	Distancia Entre ejes G	Volado Trasero H	Claro libre De puerta I
7620	2.394	3148	1.950	2.308	1.200	3.800	2.620	.760
