JR BUSES

# LYNCE 8

## CARROCERÍA DOS PUERTAS

**CARROCERÍA LYNCE 8 DOS PUERTAS SIN AIRE ACONDICIONADO**

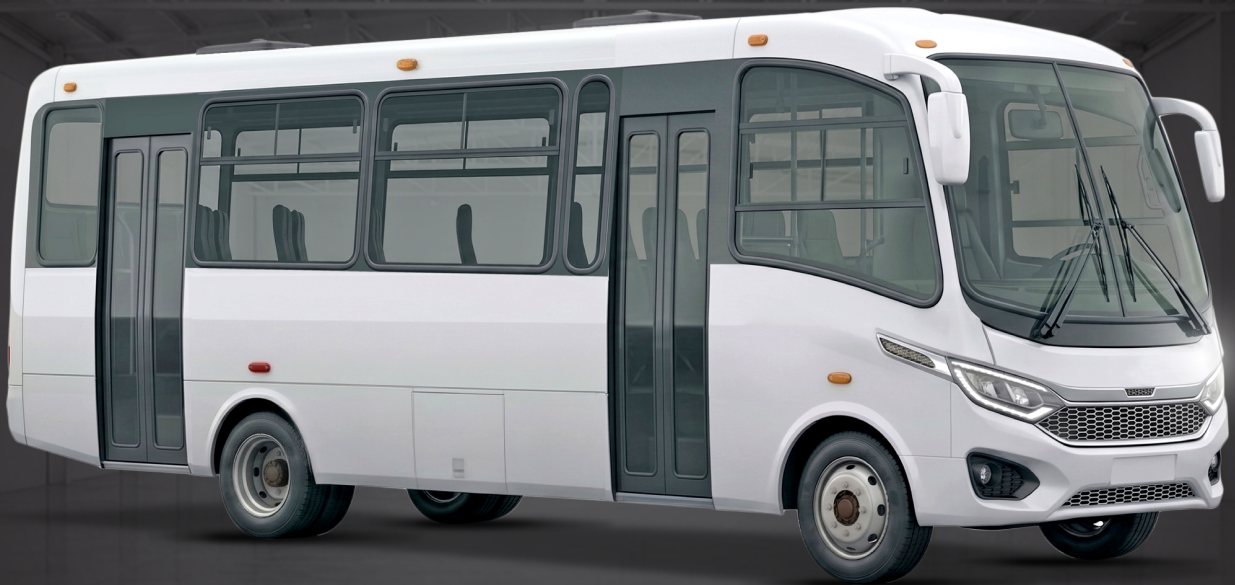
SIN AIRE ACONDICIONADO

Acero galvanizado con tratamiento anticorrosivo en uniones por soldadura.

Exterior costados de aluminio en un solo lienzo.  
Interior linner panel pintado.

(2) Rototraslantes, fabricadas en acero galvanizado y cristal templado de 4 mm con acción neumática.

Curvos en 2 piezas de cristal inastillable claros.

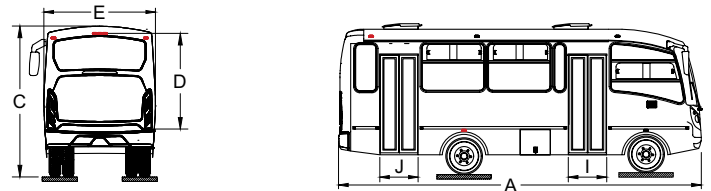
**DIMENSIONES GENERALES**

DIMENSIONES [m]									
Largo Total A	Ancho Total B	Altura Total C	Altura Interior D	Ancho Interior E	Volado Delantero F	Distancia Entre ejes G	Volado Trasero H	Claro libre De puerta I	Claro libre De puerta J
7620	2.394	3.148	1.950	2.308	1.200	3.800	2.620	.760	.760
